金沢市指定保存建造物

# 旧佐野家住宅表門 修復報告書

本書は、石川県金沢市片町に所在する金沢市指定保存建造物旧佐野家住宅表門の修復報告書です。

本事業は、公益社団法人金沢職人大学校が金沢市から委託を受け、金沢学生のまち市民交流館正門修復業務として、平成23年11月に着手し、平成24年9月に修復作業を完了しました。今回の修復では、表門をすべて解体格納し、繕い・作り直し等を行い、再び現地で組み立てました。

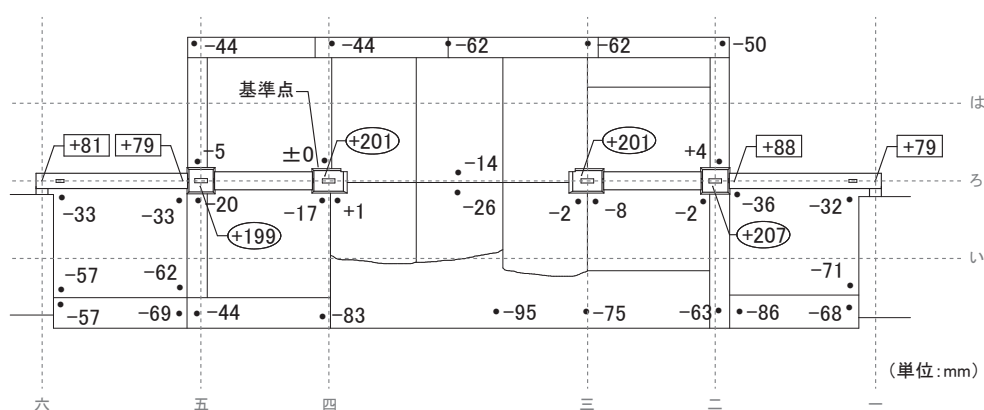
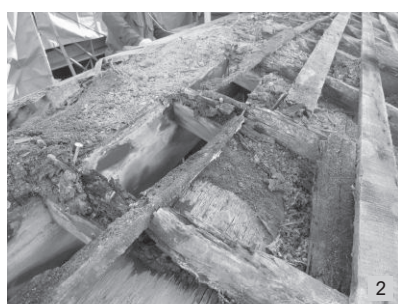
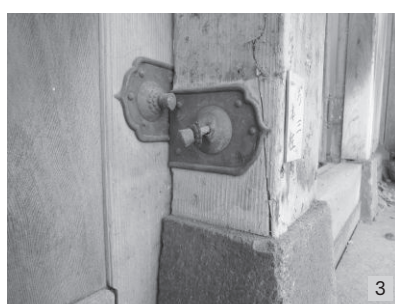
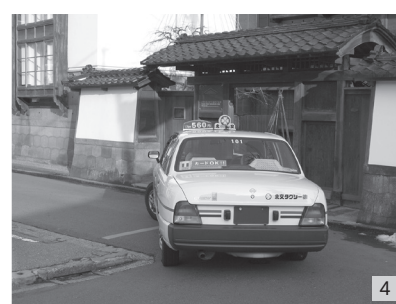
図8 | 破損の概要

表門に顕著な沈下や傾斜は殆どみられなかったが、全体的に雨漏りの影響を大きく受けており、その範囲は屋根から木部の化粧裏板にまで達していた。その原因は、積雪による瓦の凍害等の影響と考えられるが、各部の現況を観察してみると、自然的・材質的原因だけではなく、環境的・人為的原因によるものもあったと思われる。おそらく、前面の細い路地を通過する車輛衝突による影響があったと推察される。

たとえば屋根については、両角瓦が取り替えられ、棟積みの積み直しが行われていたほか、土居葺も部分補修され、瓦棧も付加されていた。また、鏡柱に取り付く飾り金具には折損と凹みがみられ、正面中央の両開き鏡板戸も肘壺金物の軸（両鏡柱の下部）が欠損していて、片側（正面左手のみ）しか開閉できない状態になっていた。おそらく、こうした状況への対策として、隣接する土塀前面に（正面右手のみ）鉄製コーナーガードが敷設されたとみられる。

1と4.「基礎レベル図」本柱・鏡柱の建つ棟通りの不陸は少ないものの、前面道路境には若干不陸が見られた。この部分は葛石や敷石の前半分が欠損してコンクリートで補修されており、おそらく車輛旋回時の乗り上げ部分と思われる。近隣が駐車場になる以前には写真4の左手に住宅と板塀があり、そのような状況では頻繁に乗り上げられたものと思われる。 2.「雨漏りの状況」雨漏りの激しい箇所は、部材を持つと形が崩れて失われるような状況だった。 3.「飾り金具の損傷」樽の口が背面側に向かって折れ曲がっていた。鏡柱側面のヒビ割れは、この時の影響を受けたものではないだろうか。

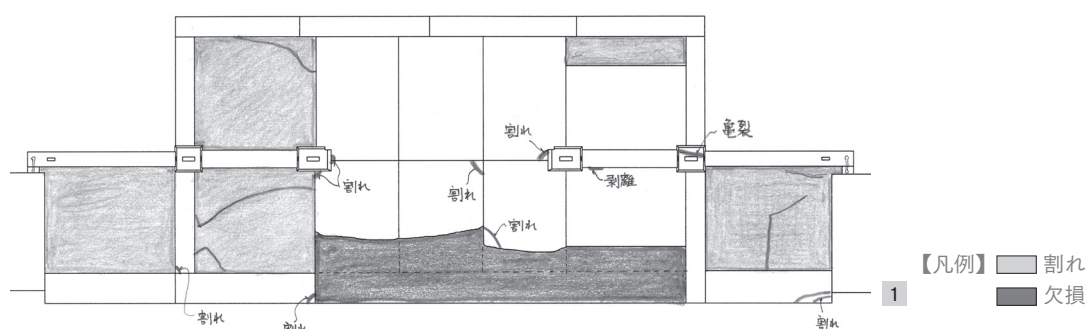
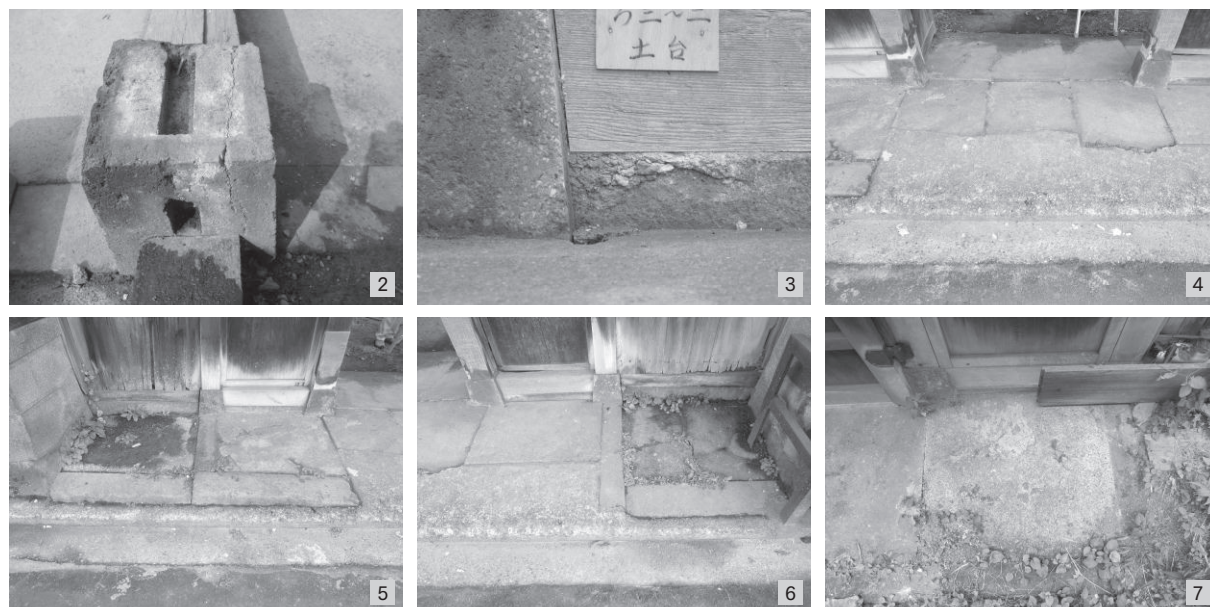
図9 | 基礎の破損概要

基礎の石材には良質の青戸室石が選ばれており、表面が著しく風化したようなものではなく、部分的なヒビ割れが若干見られる程度だった。この中で敷石の破損が目立ったのは、突き付け目地が開かないように見え隠れ部分で鋸止めしており、この鋸が錆びて膨張し、敷石の一部を欠損させてしまっていた。また、正面側の道路周辺が全面的にコンクリートで補修されていたが、これは周辺環境の変化に伴う車輛往来の増加が影響したものと思われる。なお、表門左脇間（正面・背面）には敷石がなく、袖板塀の前面と同じ洗い出し仕上げとなっていた。

両袖板塀については、正面側のみ洗い出し仕上げとしており、表面には苔や植物が生い茂り、ヒビ割れや散り切れを生じていた。

1.「基礎破損図」経年劣化のほかに、敷地の状況から車輛等の乗り上げや衝突による破損も推察される。 2.「柱礎石 [ろ二]」かなり大きな亀裂が見られた。劣化が衝撃によるものかは不明。 3.「狭間石 [ろ二～三]」僅かだが経年劣化と思われる軽い剥離が見られた。 4.「敷石（中央部）」人や物の出入りが頻繁な部分で、沈下や破損箇所が多く見られた。葛石や敷石の欠損は、敷地内への車輛往来（二輪車）が災いしたものと思われる。 5.「洗い出し [ろ五～六]」散り廻り全般に隙間を生じていた。 6.「同左 [ろ一～二]」洗い出し全面にヒビ割れを生じていた。コーナガード設置に伴う破損と思われる。 7.「同背面側 [ろ五～六]」葛石際に散り切れ等の破損を生じていた。

基礎は、多少の不陸と傾斜はあるものの全面的な据え直しは不用で、通りの悪い敷石（正面三～四通り）の据え直し、部分的に欠けた箇所貼石補修、欠損材の補足、凍害等の著しい洗い出しの部分補修を行う。地中埋設の根柢は状態もよく、そのまま再用とする。

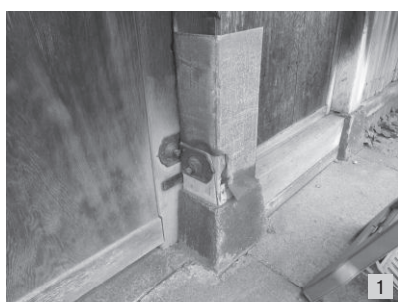
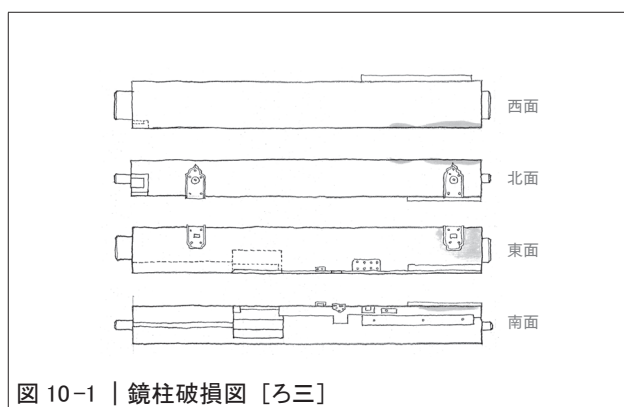
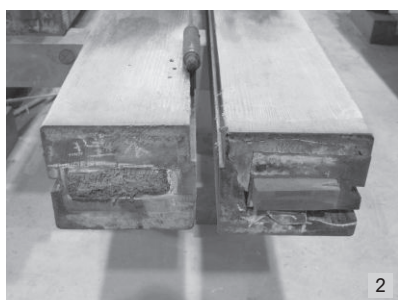
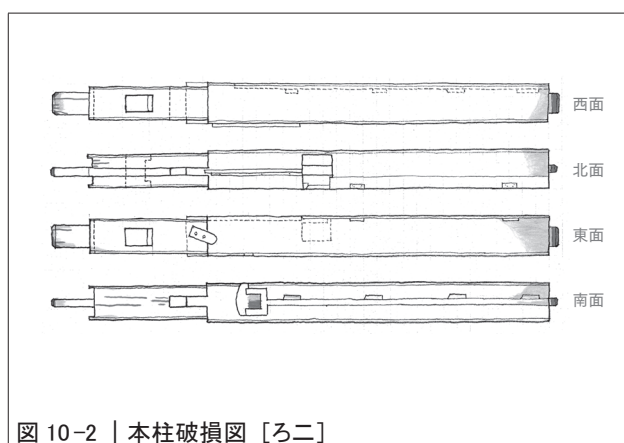
図10 | 木部の破損概要①

1. 「鏡柱」鉄板養生のため損傷は少なく、[ろ三] 柱足元にひび割れ、[ろ四] 柱足元に干割れを生じている程度だった。
2. 「本柱」雨水の跳ね返り等のため [ろ二] では柱柄が失われていた。[ろ五] 柱足元では西日等のため干割れて反っていた。

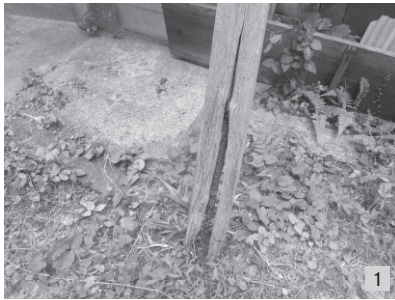
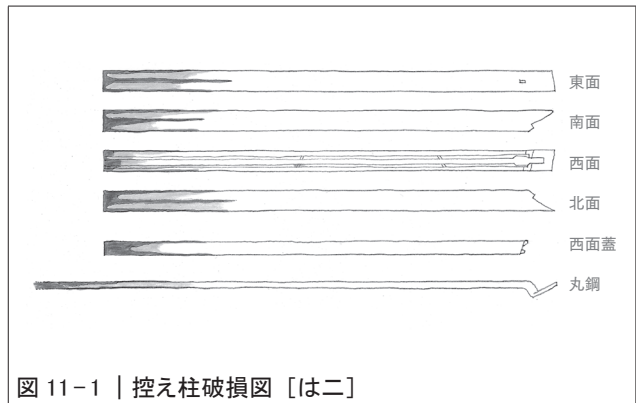
図 11-1 | 控え柱破損図 [は二]

控え柱は掘立形式のため、地面付近での破損が著しかった。表面の木製部分は腐朽・欠損し、表門の冠木との取り付け部分も外れていた。内部の鉄製支柱については腐食して辛うじて繋がっている状況であったが、これ以外の表門との取り付けや地中埋設部分は健全な状態であった。

1. 「控え柱」 掘立柱のため地面付近の破損が著しく、木製部分は腐朽・欠損、柱真の丸鋼では腐食を生じていた。
2. 「束柱」 上部からの雨漏りによって柱納が腐朽していた。特に [ろ又又三] の腐朽が激しく、その大半が失われていた。
3. 「棟木」 雨漏りによって上端の大半 ([ろ一] ～ [ろ四]) が腐朽していた。特に破風板との取合部分の腐朽が激しかった。

木部は、雨漏りの影響が大きい表門・袖板塀を全て解体し、当初のとおりに腐朽部分を取り替え若しくは継木補修する。また、控え柱は表面の木製部分を作り直し、内部の鉄製支柱は欠損部を溶接補修する。

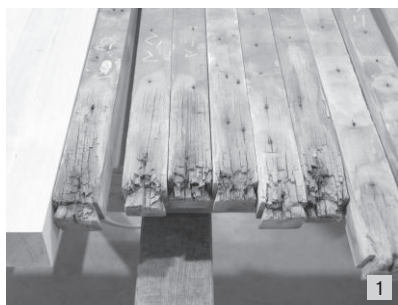
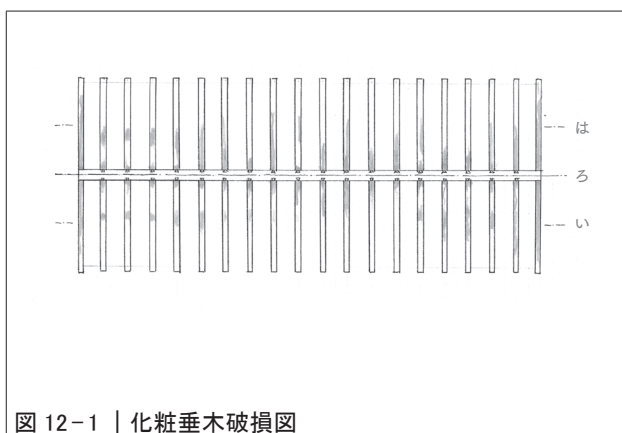
図 12-1 | 化粧垂木破損図

1. 「化粧垂木」棟木との取り付け部分、特に上端に腐朽を生じていた。蟻柄は腐朽も少なく、再利用可能な状態であった。
2. 「化粧裏板」部材全体に雨漏りの影響が及んでいた。特に「ろ三」～「ろ四」付近の破損が激しかった。
3. 「野垂木」棟際付近での腐朽が激しく、もとの形状もわからないような箇所も見られた。

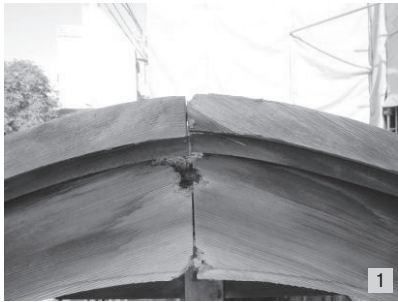
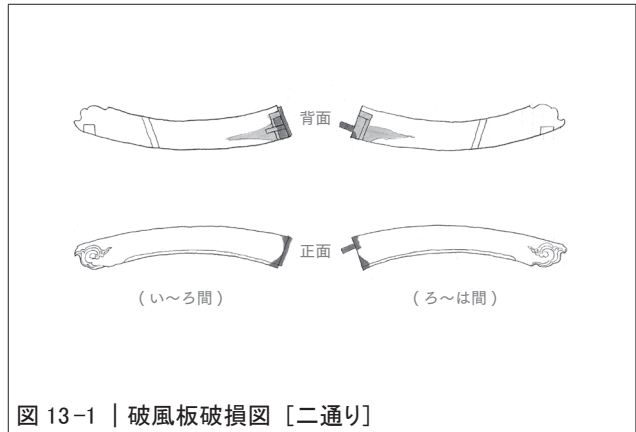
図 13-1 | 破風板破損図 [二通り]

1. 「破風板」 挿み付近の、特に棟木と取り合う仕口部分の破損が激しかった。
2. 「二重淀・登り二重淀」 登りは挿み付近の破損が激しく、特に下部の方が激しかった。
3. 「袖板塀」 雨水・西日によって両袖板塀とも破損・劣化していた。特に入り隅部の腐朽が激しく、大きく沈下していた。

| 破風板 | 腐朽部分を取り除いて矧木補修し、継ぎ手部分をもとの仕様で作り直した。図25-7.10 |

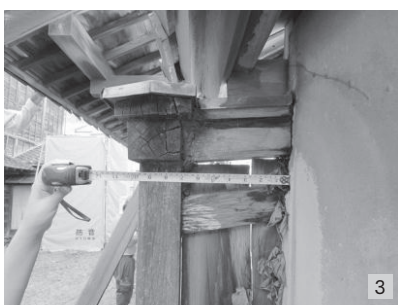
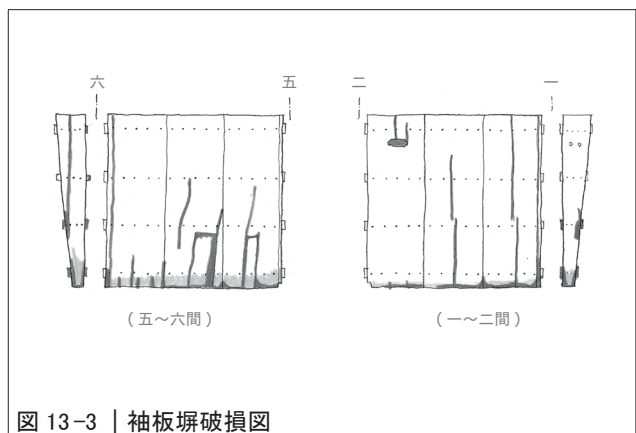
図 13-3 | 袖板塀破損図

袖板塀は土台および袖柱足元が腐朽したため、全体的に入り隅部が沈下・傾斜していた。また、雨押え銅板からの雨漏りによって左脇間では笠木や繋ぎ梁の屋根下地にまで腐朽がおよび、羽目板は上部からの雨シミ、足元付近では雨水等の跳ね返りによって腐朽・欠損・干割れを生じていた。

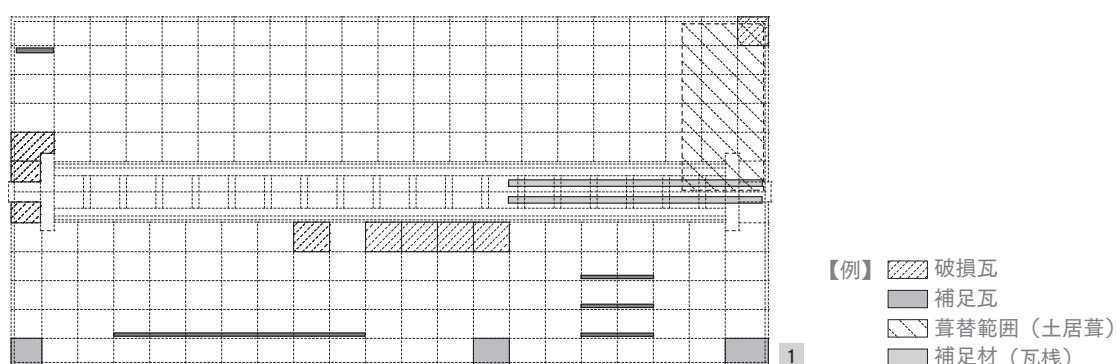
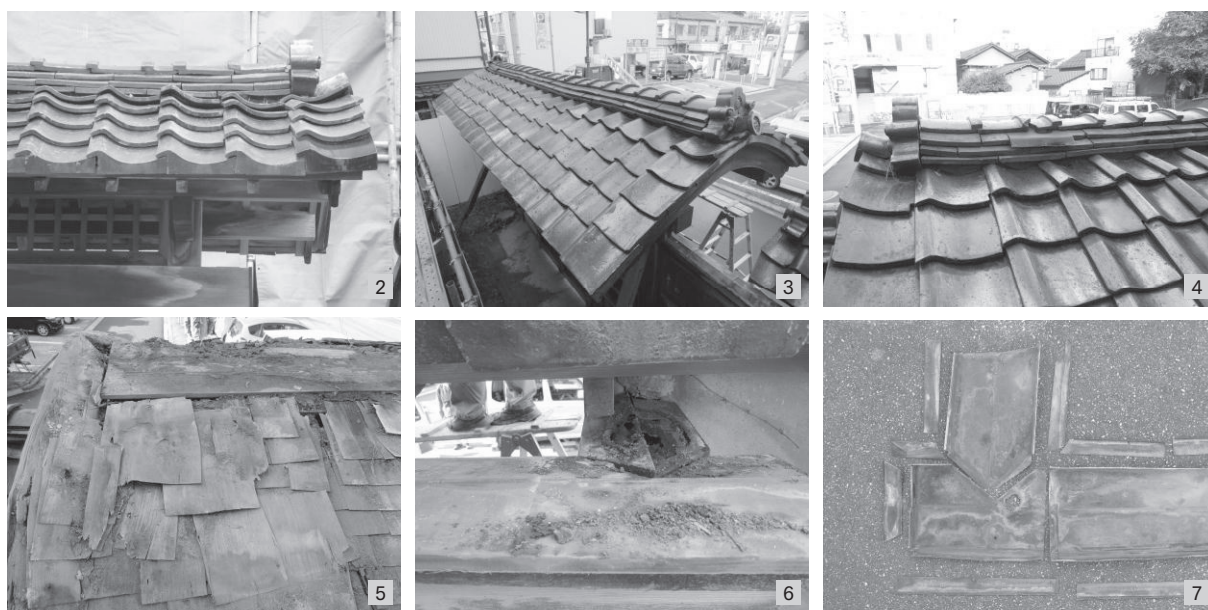
図14 | 屋根の破損概要

正面軒先の両角瓦が取り替えられ、平瓦および袖瓦の通りも悪く、棟際では口が開いたものがみられた。現状の棟積みは部分的に積み直しされたものであったが、上下・左右に波打ち、鉄板で養生された箇所もあって棟伝いに雨漏りを生じていた。

雨水のまわった屋根下地内は蒸れ腐れを生じ、カビが繁殖した箇所もみられた。また、土居葺の一部には本来の手割り板でなく、機械挽の板で葺き替えられたところもあった。

隣接する袖板塀上部の銅板葺にハゼ切れ等はなかったが、土塀の瓦屋根からの雨垂れによって穴が空き、屋根下地にまで腐朽がおよんでいた。なお、瓦職の見解によると、街中の細い路地でもあり、車輛衝突による損傷の影響があったのではないかとのことである。

1. 「棧瓦葺破損図」平瓦5枚（正面側5段目）、右袖瓦2枚、左袖瓦1枚、軒先瓦（小角）1枚が破損していた。正面側の軒先3枚が後補瓦で修理されていたほか、屋根下地材も修理されていた。 2. 「棧瓦葺の現況」起り屋根のため、棟際付近で隙間を生じているものが多かった。 3. 「同左棟積み」棟全体が波打っていた。 4. 「同左（背面〔ろ二〕付近）」破損した雁振瓦下には鉄板を差し込んで養生していた。 5. 「土居葺の補修」背面〔ろ二〕付近の棟際は機械割りの木羽板で補修されていた。 6と7. 「袖板塀の銅板」土塀棧瓦葺直下の破損が激しく、雨押え銅板および裏包み銅板に穴が空いていた。

屋根は、棧瓦に凍害による剥離や割れ、棟のズレ等が生じていたほか、車輛衝突による応急修理もあったようで、屋根全体の納まりが悪く、全体的に雨漏りを生じていた。このため、全ての瓦を解体し、破損した瓦を取り替えて、再度葺き直すこととする。袖板塀の雨押え銅板は、すべて葺き直しとする。

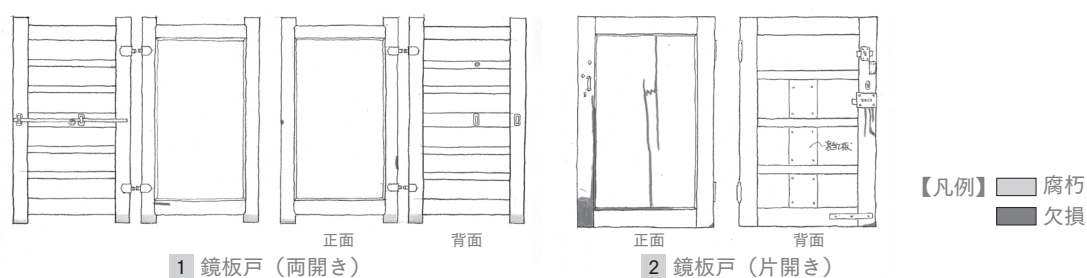
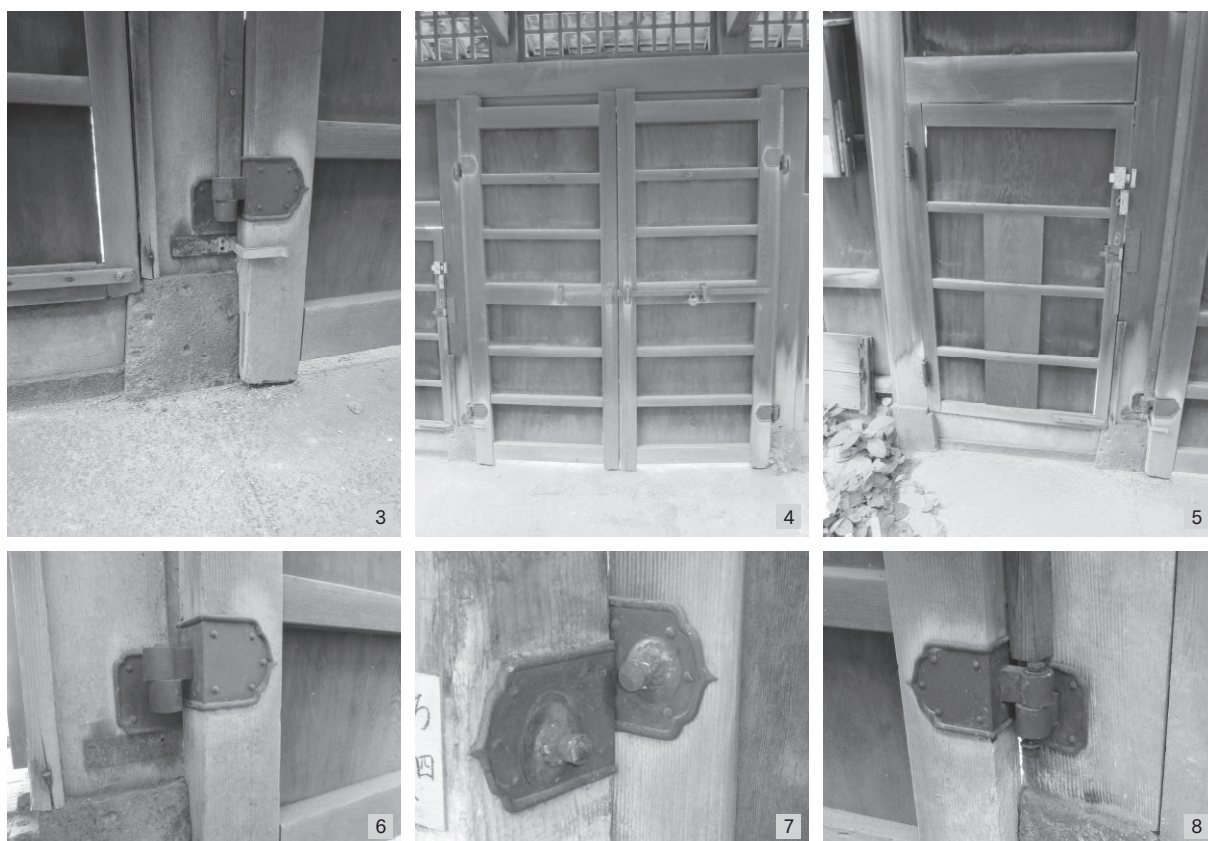
図15 | 建具の破損概要

建具足元は全体的に雨水等の跳ね返りによって白く変色し、開閉に伴う部材の摩耗や西日による痩せ・ひび割れ等が見られた。右脇間の片開き鏡板戸は、鏡板中央部が木目に沿ってひび割れ、堅框も摩耗と痩せによって下框との仕口が外れかかっていたため、いずれも裏側から添え木で補強されていた。中央の両開き鏡板戸は召し合わせ部分での垂下がみられ、堅框足元も磨り減って長さが不揃いとなっていた。これは吊り元の肘壺金物の軸部分が失われていたことに起因するものと思われ、裏側には添え柱や補強金物による対策が図られ、現況では片側のみが開閉できる状態だった。なお、左脇間の嵌め殺し鏡板戸や冠木上部の格子欄間については、とくに目立った損傷は見られなかった。

1と3.「両開き鏡板戸 [ろ三背面]」肘金が欠損したため、支柱を添え、L字金具で固定していた。 2と5.「片開き鏡板戸」鏡板中央付近でヒビ割れし、裏側に板を当てて補強していた。 4と6と8.「両開鏡板戸（背面）」中央召し合わせ部で垂下し、堅框が摩耗して短くなっていた。[ろ三] 下部(写真6)の肘金は軸部分が失われ、[ろ四] 下部(写真8)でも肘金の軸部分が失われてボルトに交換されていた。 7.「同左 [ろ四正面下部]」饅頭金具等が手前下側にズレていた。

建具は、全ての建具を取り外し、一旦解体して欠損部の埋木・矧木等の補修を行って組み立て、もとの位置に再度取り付け直す。格子欄間は、そのまま再用とする。建具金物は補修して再用することを基本とし、清掃、欠損部品の補修、歪み修正、錆止めを行って、再度旧位置に取り付ける。

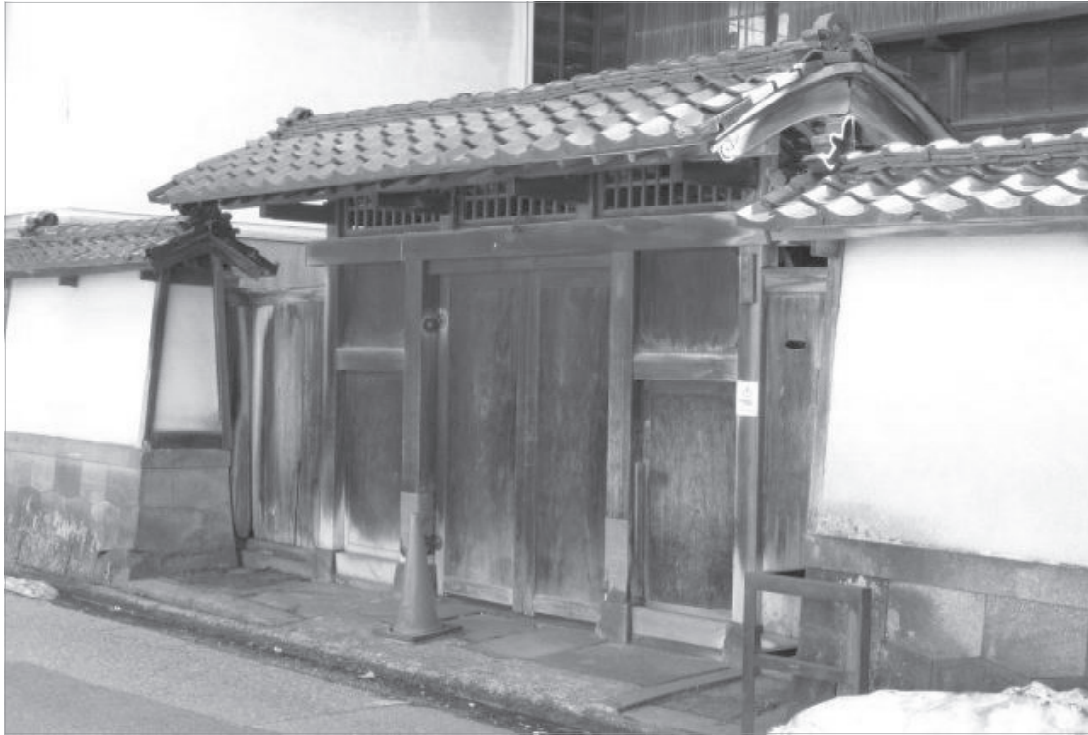
図3 | 正側面全景(修復前)

表門の正面にはカラーコーンが置かれ、写真右手の土塀隅には鋼鉄製コーナーガードが敷設されていた。道路境の葛石や敷石は失われ、コンクリートで補修されていた。

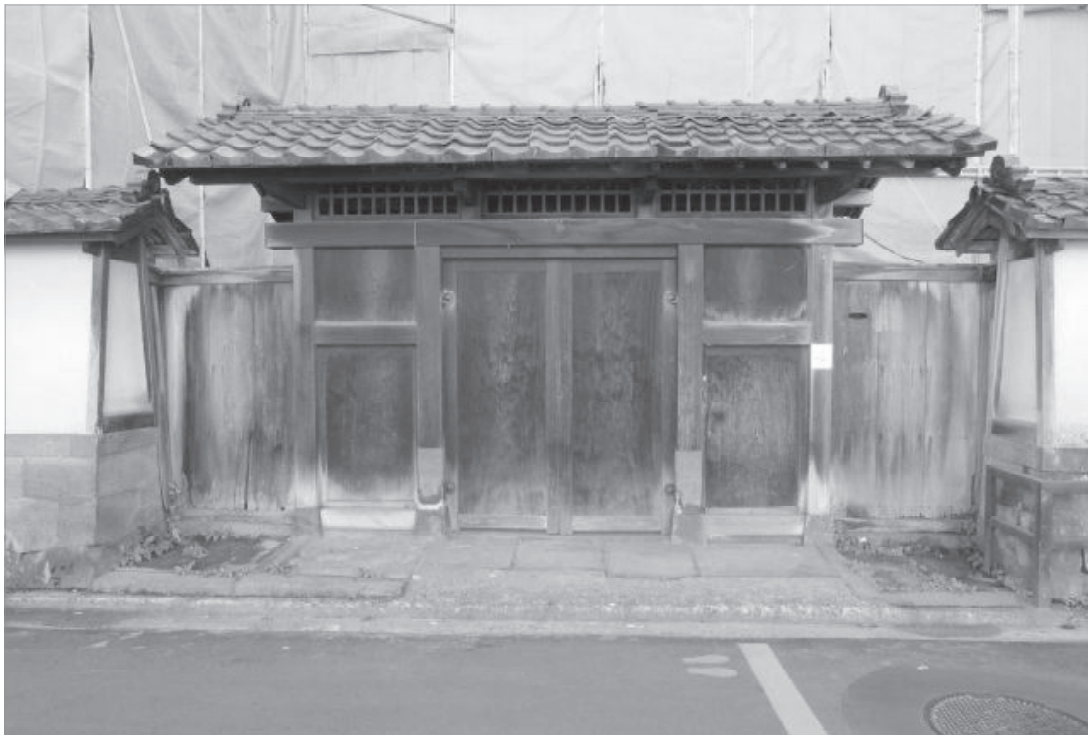
図4 | 正面全景(修復前)

表門中央付近の棟積みが沈下し、鬼瓦が傾いていた。平瓦等にも口あきが見られた。木部の足下全般に雨シミがみられ、鏡柱足下は鉄板で覆われていた。両袖板塀は、入隅部分の沈下が著しかった。

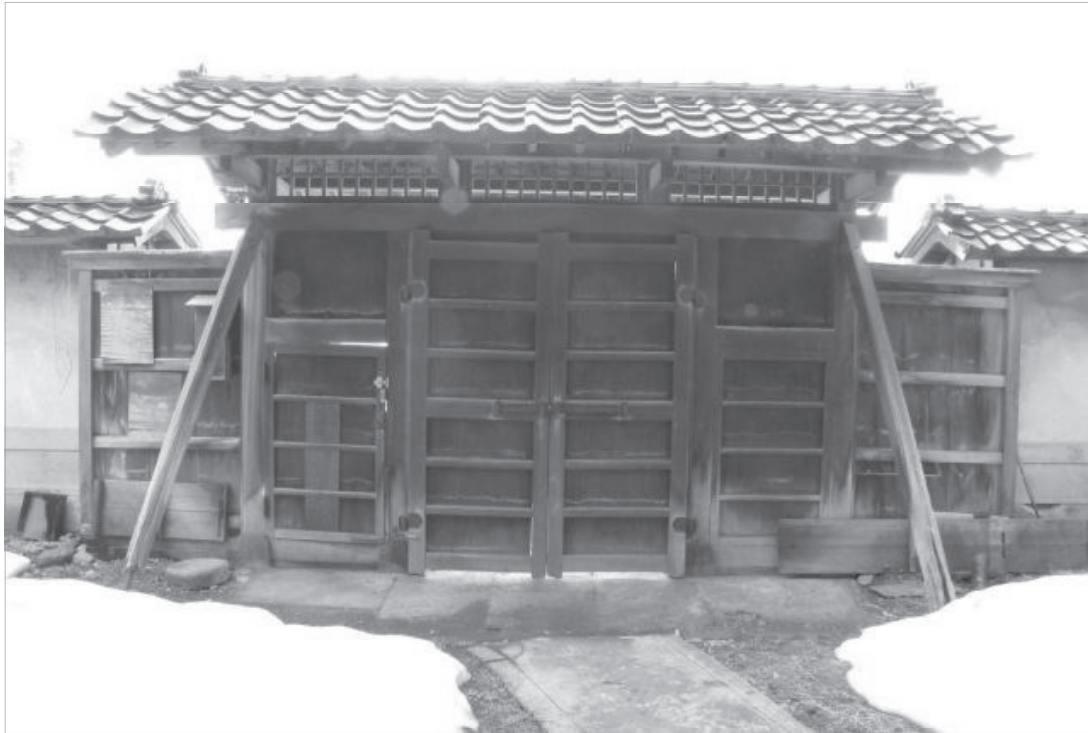
図7 | 背面全景(修復前)

鏡板戸に垂下が見られ、とくに中央の両開き戸は肘壺金具が破損していて、写真右手しか開閉できなかった。控え柱足下も木製部分が腐朽・欠損し、内部の鉄製支柱が露出していた。

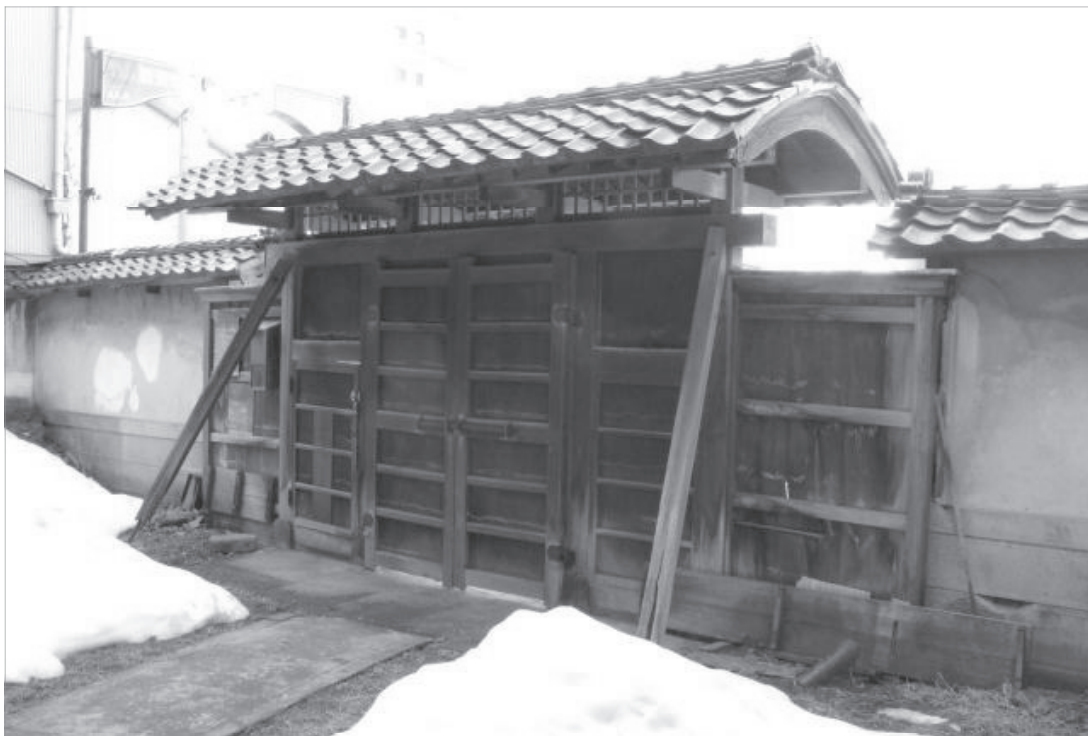
図8 | 背側面全景(修復前)

両袖板塀とも、土塀との取り合い付近での破損が激しかった。銅板屋根には穴が空いて下地まで腐朽し、袖柱や土台も腐朽・欠損して、かなりの沈下が見られた。
