金沢市指定保存建造物

# 旧佐野家住宅表門 修復報告書

本書は、石川県金沢市片町に所在する金沢市指定保存建造物旧佐野家住宅表門の修復報告書です。

本事業は、公益社団法人金沢職人大学校が金沢市から委託を受け、金沢学生のまち市民交流館正門修復業務として、平成23年11月に着手し、平成24年9月に修復作業を完了しました。今回の修復では、表門をすべて解体格納し、繕い・作り直し等を行い、再び現地で組み立てました。

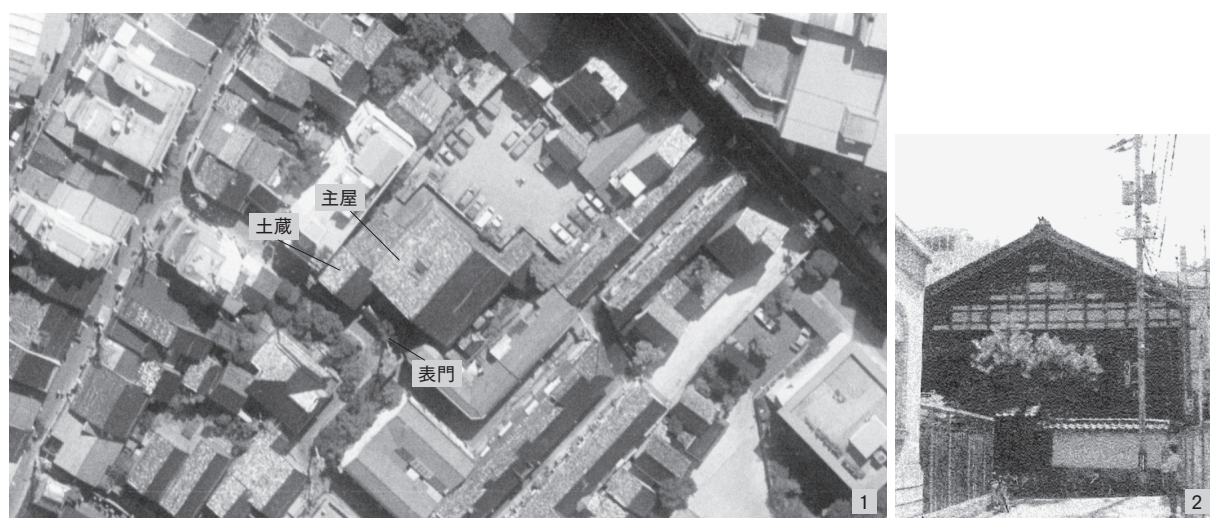
図6 | 建物周辺の様子

1. 「昭和48年の航空写真」旧佐野家正面には家や庭があり、住宅地としての面影が残る。背面側は既に駐車場となっている。
2. 「正面の様子」表門右側の土塀に鉄製のコーナーガードが設置されている。出典『金沢市史資料編17 建築・建設』

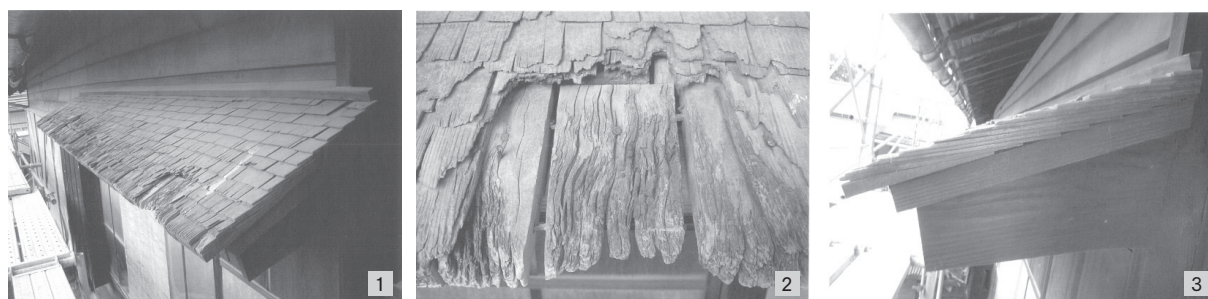
図7 | 主屋2階庇に残る板葺(北側)

追記：関連する主屋の修復工事に際し、少々気になることがあった。ひとつは、現存する棟木の番付が逆向きになって取り付けられていて、この上に載る束も切り縮められて上部が鉄板で覆われていたこと。もうひとつは、大正5年の建立であれば、明治41年（1907）に公布された屋上覆葺規制によって屋根は不燃物質で葺かなければならないはずであるが、現存する主屋の2階庇（正面及び北側側面）は元々は板葺であることが明かで、新築であったとすると疑問が生じる。むしろ、伝統的な木造建築のつくり方からすれば、既存建物や材料を再利用することは普通のことであり、大正5年と伝わる主屋の建立は大改修の可能性もあるように思われる。

1.「北側に残る板葺の庇」軒先が腐朽しており、外部に曝されていたことがわかる。 2.「同左（部分詳細）」軒付け板にも風蝕が見られる。合端は竹釘留め。 3.「同左（側面）」妻面は堰萱（せきがや）を積んだ丁寧な仕事としている。

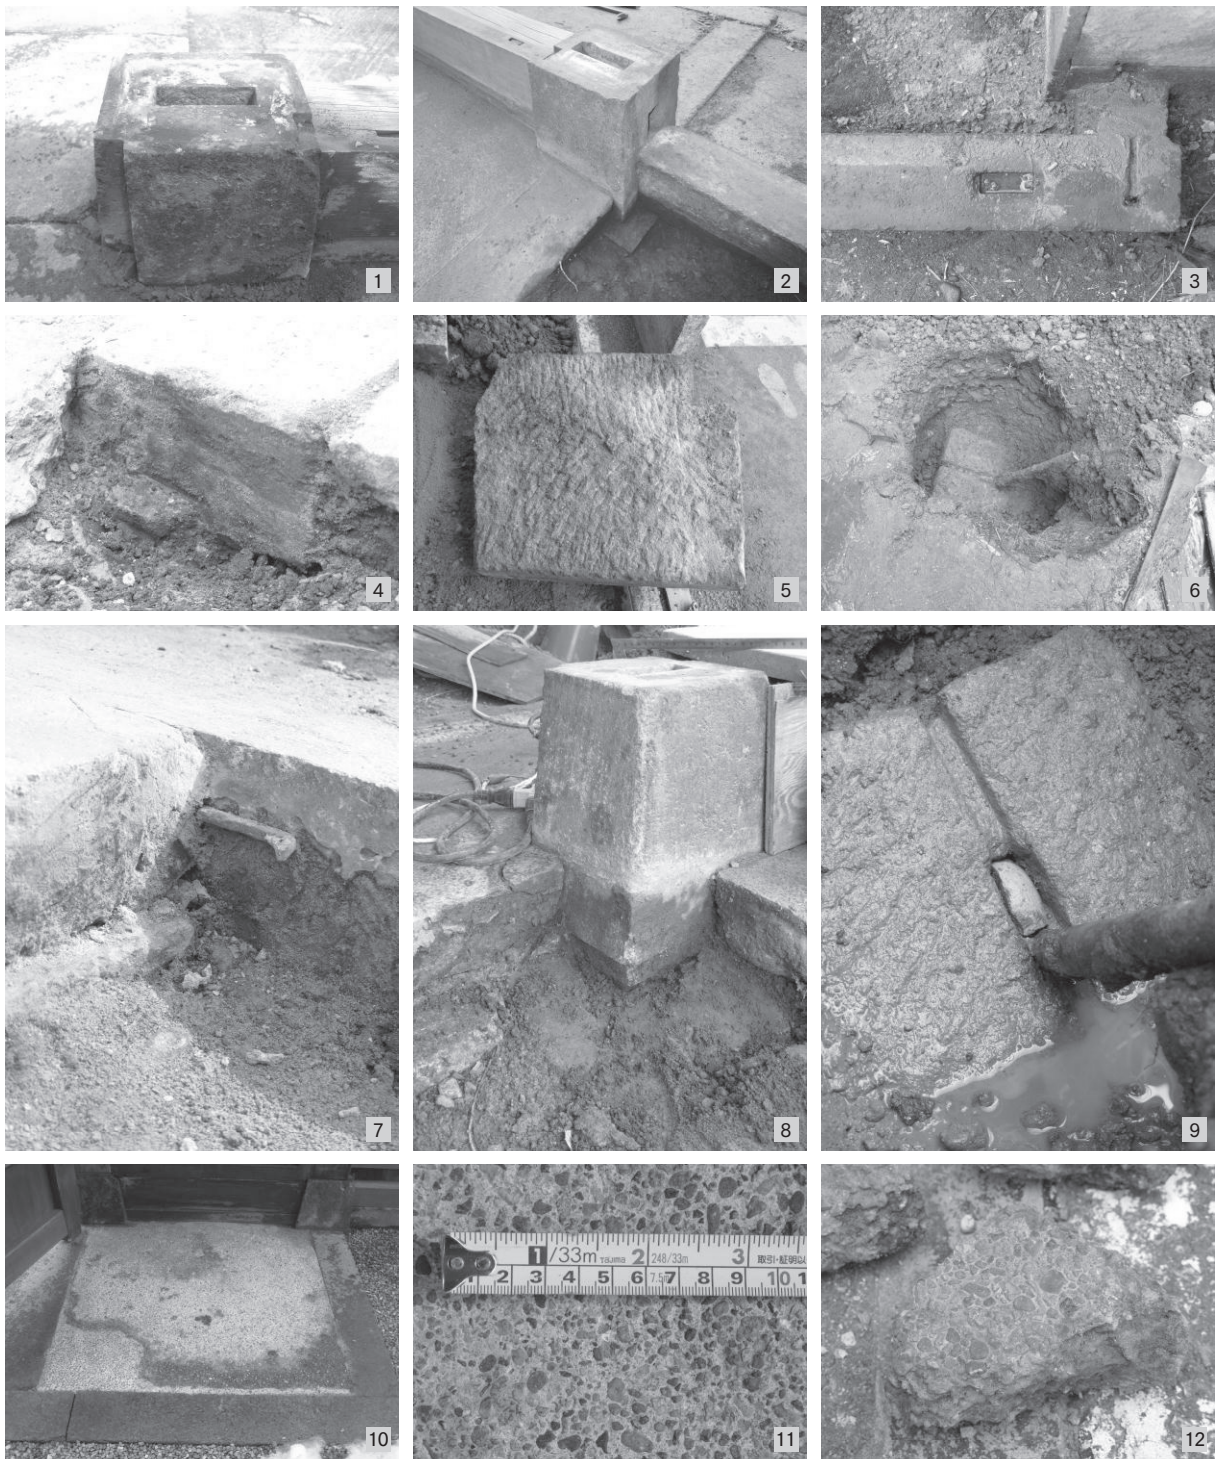
図18 | 基礎の技法概要

1と8.「柱礎石（鏡柱）」柱礎石には根石が据えられていた。 2.「柱礎石（本柱）」本柱下にも根石が据えられていた。 3.「狭間石」土堀との取り合い部分。鋳留めと思われるが鋳は現存せず。 4.「葛石」正面側〔四～五通り〕の葛石の木口には桝があった。葛石下にも根石があった。 5.「敷石（裏面）」木口を鑿加工、裏面を粗加工 6と9.「根械」埋設されていた石製の根械。飼石は上部からでなく根械底面から差し込まれていた。 7.「敷石」敷石下にも根石があった。また、敷石同士は側面を目鋳で緊結していた。 10～12.「洗い出し」骨材には粒の細かい種石が使われていた。全般的にやや黄色味がかっており、石灰が混ざ込まれたものと思われる。

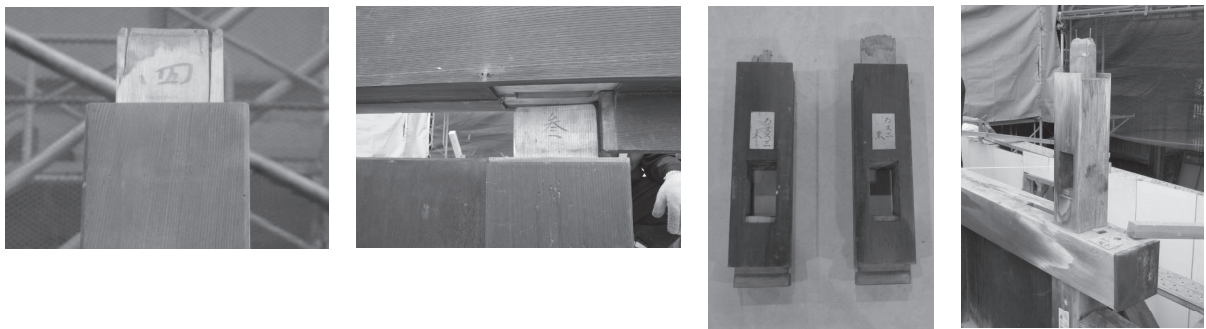
図23 | 発見された当初番付

本柱・鏡柱・束柱納の西面には、正面右側から左側へ向かって〔壱〕・〔貳〕・〔参〕・〔四〕と朱墨で書かれた当初番付があった（〔ろ二〕に〔壱〕、〔ろ三〕に〔貳〕、〔ろ四〕に〔参〕、〔ろ五〕に〔四〕）。いずれも朱墨で書かれており、数寄屋好みの大工が携わったことが伺える。

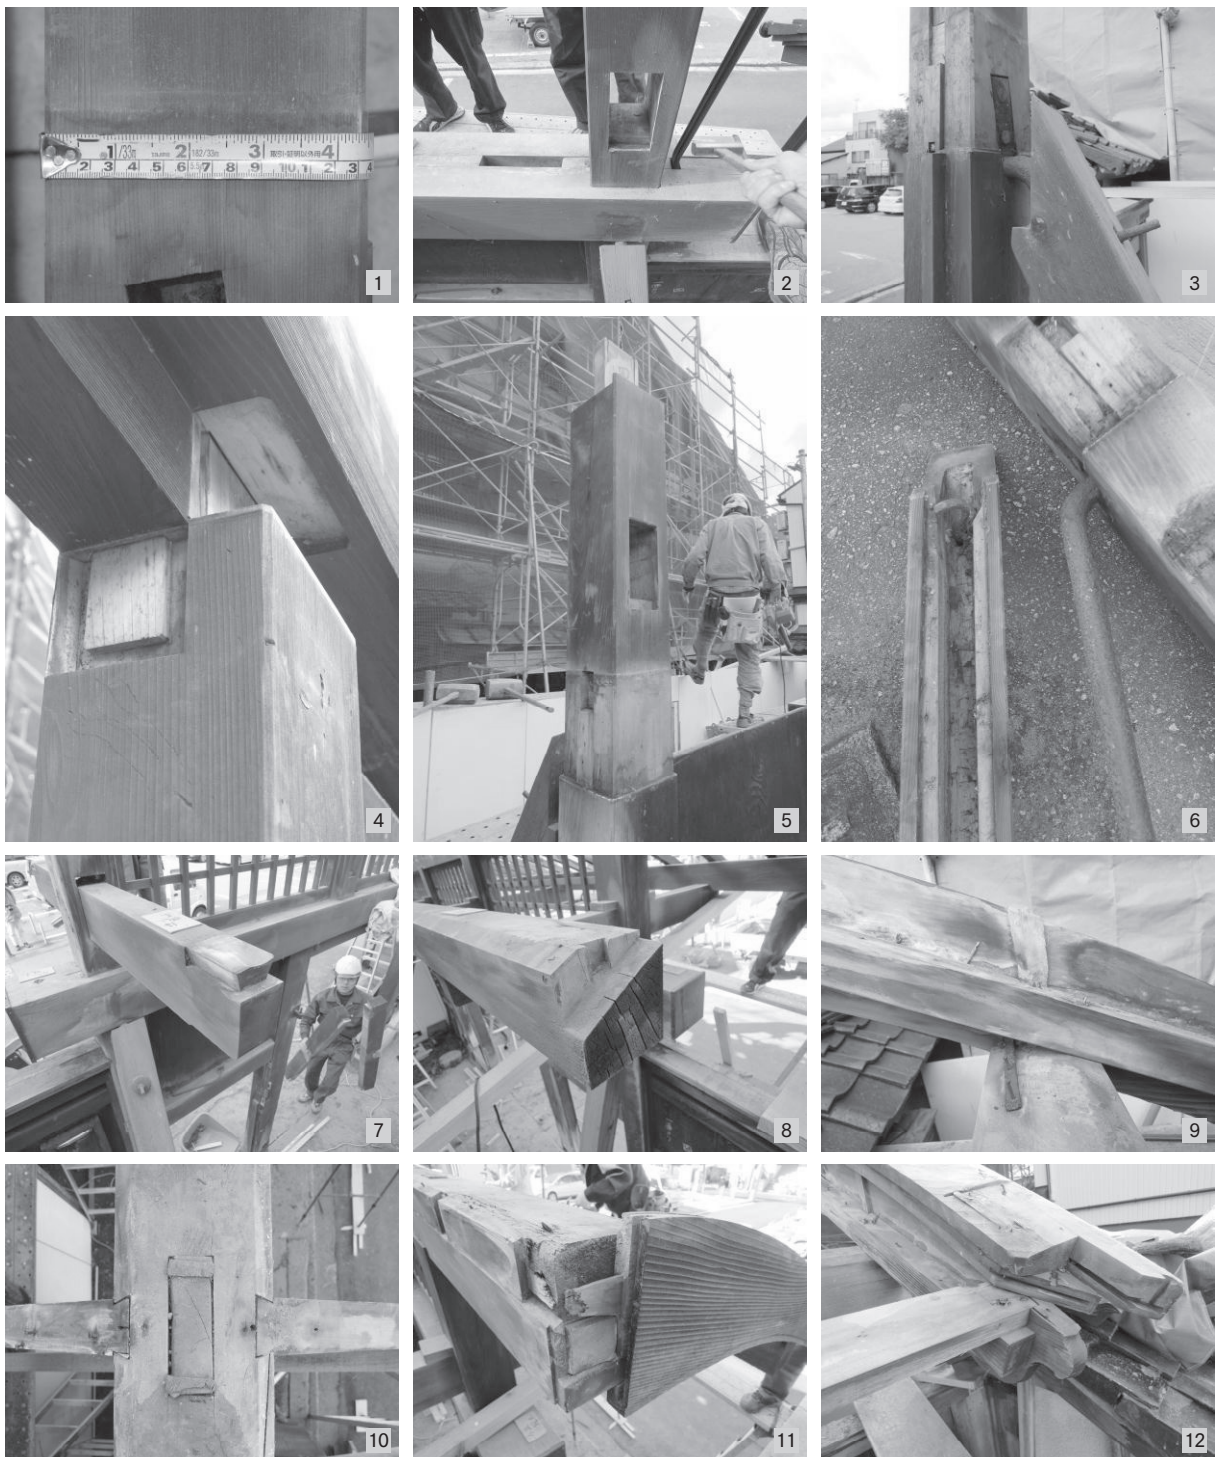
図24 | 木部の技法概要

1. 木材には、木目の密な良質材が使用されていた。 2と5.「本柱」と「冠木」の組み合わせ方 3.「本柱」と「控え柱」の組み合わせ方 4.「鏡柱」と「付け楣および冠木」の組み合わせ方 6.「控え柱の内部詳細」鉄製支柱をコの字型の木製柱で覆い、木の蓋で閉じる。 7.「腕木」と「出し桁」の組み合わせ方 8.「出し桁」と「破風板」の組み合わせ方 9. 同左（裏面） 10.「棟木」と「化粧垂木」の組み合わせ方 11.「棟木」と「破風板」の組み合わせ方 12.「広小舞」と「二重淀等」の軒先隅部分の組み合わせ方

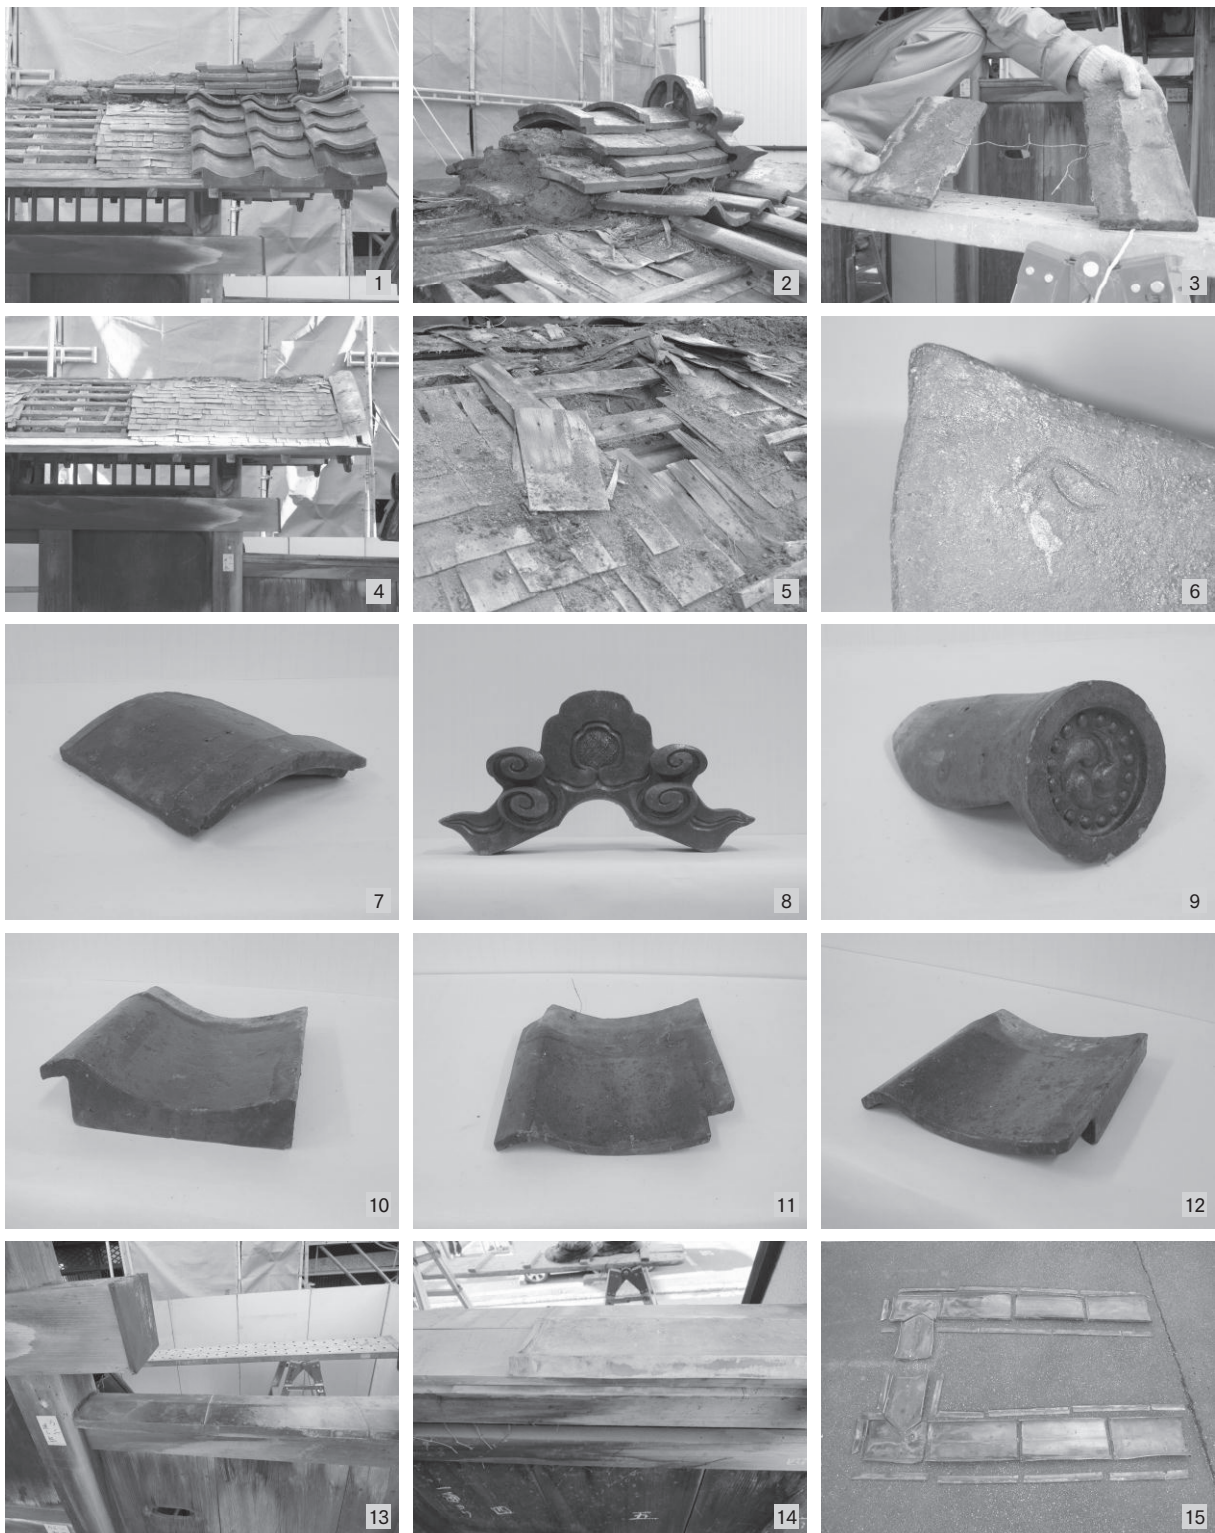
図26 | 屋根の技法概要

1. 「屋根の構成」土居葺・瓦棧・棧瓦葺の構成。 2. 「棟積み」土積み。総幅は1.35尺程。 3. 「熨斗瓦」前後の熨斗瓦は番線で緊結。 4と5. 「屋根下地」土居葺には手割り板を使用。 6. 「窯印」山八（やまはち） 7. 「雁振瓦」幅7.1寸×長さ7.9寸 8. 「鬼瓦」幅1.7尺×高さ8.6寸 9. 「巴瓦」径4.2寸×長さ6.7寸 10. 「軒瓦」幅9寸×長さ8.85寸 11. 「平瓦」幅・長さ8.9寸 12. 「袖瓦」幅・長さ8.9寸 13～15. 「銅板葺」袖板塀上部は銅板葺。裏包み銅板を銅釘留めして鉤掛け。

既存の銅板は再利用せず、もとの仕様に倣ってすべて作り直した。

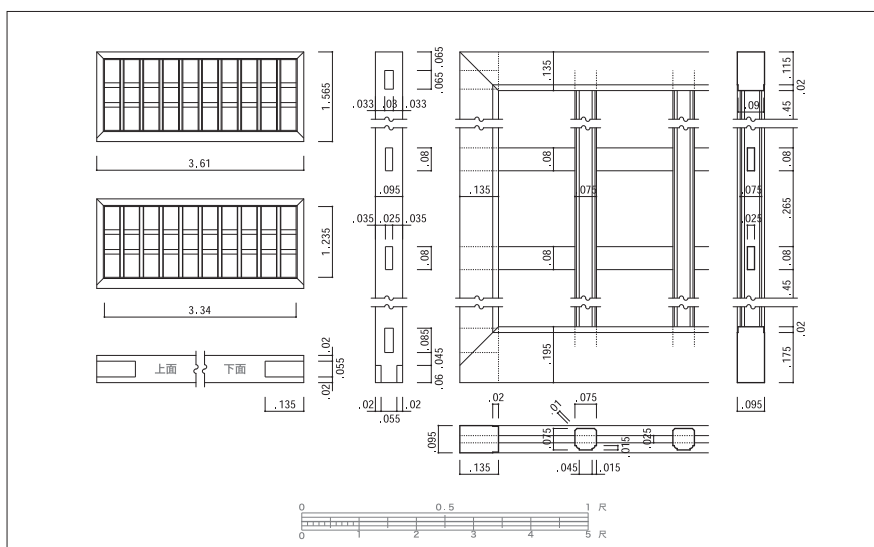
図29 | 格子欄間詳細図

格子欄間は3枚、材種はヒバ、いずれも創建当初の建具。1枚の外形寸法は幅1,094mm(3尺6寸1分)・高さ474mm(1尺5寸6分5厘)・厚さ29mm(9分5厘)で、縦框および上框が41mm(1寸3分5厘)、下框が59mm(1寸9分5厘)、内法寸法は幅1,012mm(3尺3寸4分)・高さ374mm(1尺2寸3分5厘)とする。内部には格子子9本と中貫2本が組み合わされ、格子子は見付け・見込みとも23mm(7分5厘)で銀杏面取り、中貫は見付け24mm(8分)・見込み7.6mm(2分5厘)とする。仕上げはすべて台鉋削りとし、取り付けは本柱および束柱の溝彫りに落とし込み、棟木で押える。修復履歴はなし。

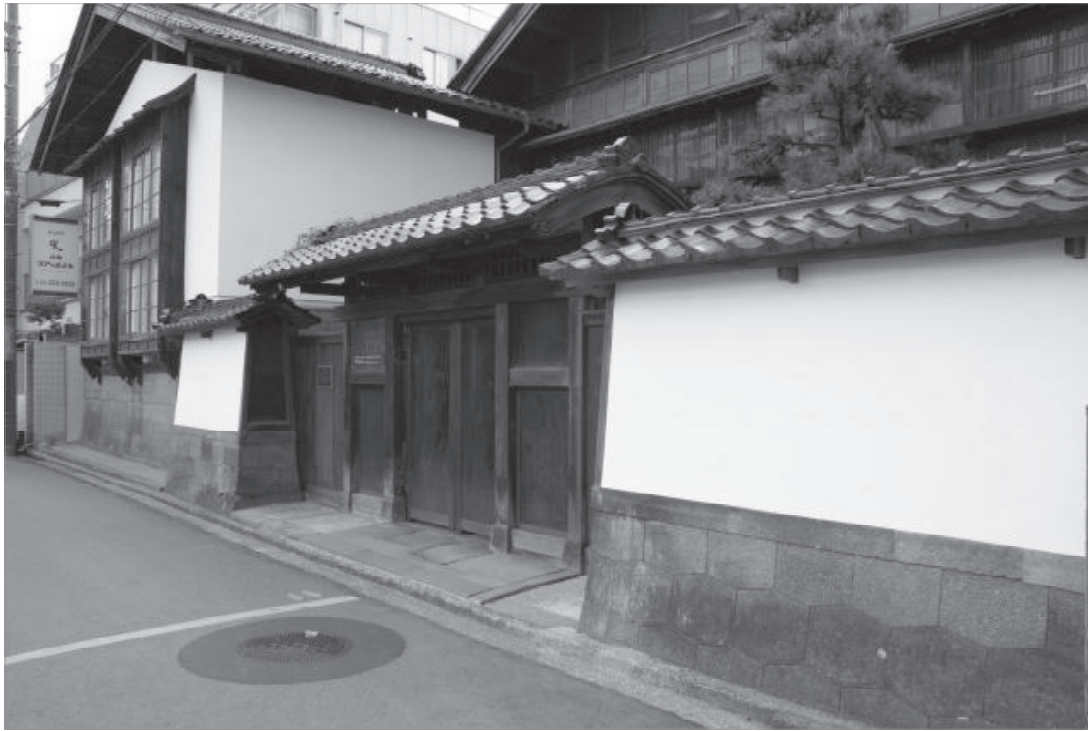
図1 | 正側面全景(竣工)

金沢市指定保存建造物旧佐野家住宅の表門として復旧した状況。当大学校の修復範囲は表門・両袖板塀まで。土塀、土蔵、主屋は別の施工者が担当。
